# 文字摺通信

第 105 号  
2026年 2月 1日  
発行:文字摺歴史文化社

## ～信夫山地下秘密工場～ その4 金龍工場の内部

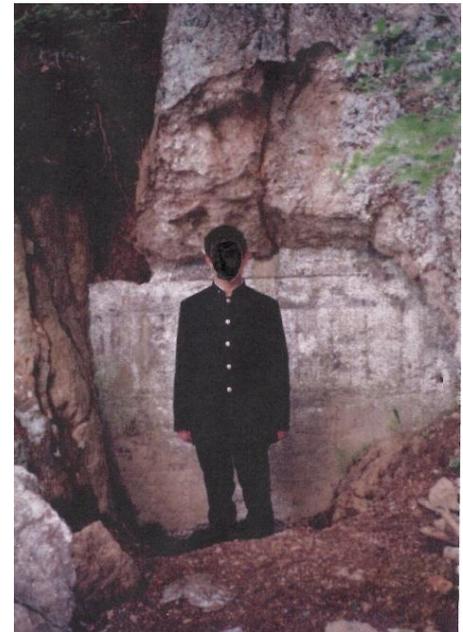
金龍工場断面図

金龍工場は3段に分かれ、下から金龍第一工場、第二工場、第三工場と呼んでいました。東高校歴史部が調査を進めることができたのは金龍第二工場です。

上図②の坑口から入坑。入口付近は閉鎖した時の土砂で足元は不安定でした。坑道は高さ3m30cm、幅3m34cmほどあり、北東方向に進み、しばらくして左に90度直角に曲がりました。しばらく行くと幅6m95cmの工場に出ます。工場の入口に、幅約3m四方の縦穴がありました。天井にも同じ穴があり、上の第一工場と下の第三工場を繋がる穴です。非常に危険な縦穴で、私たちの調査期間中の1994年5月に戦後4度目の転落事故がありました(後述)。その新聞報道によれば、第三工場への縦穴は50m
